LAND
BRANDENBURGLandesamt für Bergbau,
Geologie und Rohstoffe

Information zum weiteren Umgang mit dem Helenesee
(Sanierungsmöglichkeiten)

Meldung Rutschung am Helenesee

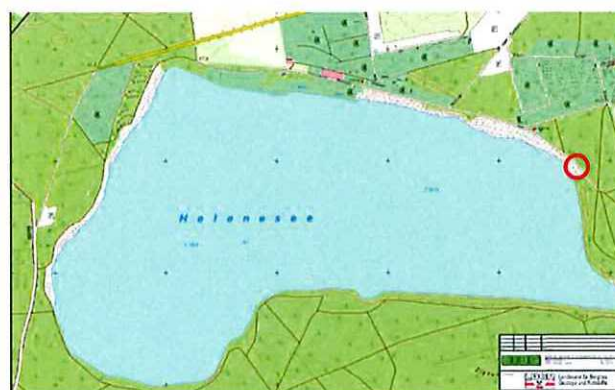
Die Stadt Frankfurt (Oder) meldet am **09.03.2021** beim LBGR
eine Rutschung am Ostufer des Helenesees

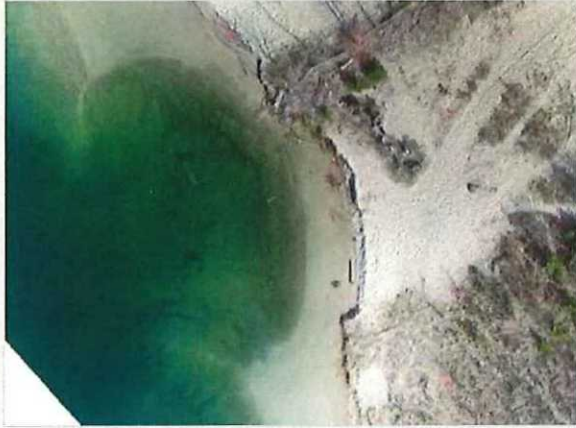
Luftaufnahme vom Rutschungsbereich

Rutschung am Heleneesee 03/2021

Angaben zur Rutschung:

Elliptische Form

Rutschungsvolumen ca. 500 m³

Rückgriffweite 9 m -11 m

Uferparallele Längen 27 m

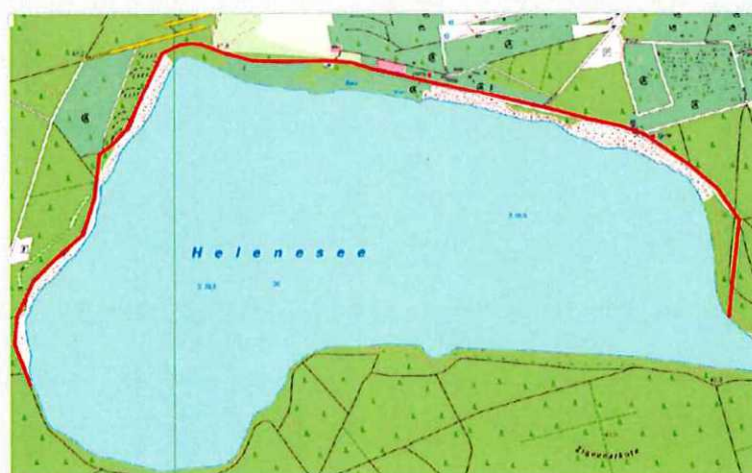
Übersichtskarte
Sperrbereich
Helensee

aktuell angeordneter Sperrbereich – Süd und Ostufer bereits gesperrt
